Mechanische Eigenschaften von Polyoxymethylen (POM) aus recycelten Post-Consumer-Abfällen

Jan Finke^{1*}, Jens Sumpf¹, Niels Dallinger¹, Markus Golder¹

¹ TU Chemnitz, Institut für Fördertechnik und Kunststoffe, Professur Förder- und Materialflusstechnik, 09126 Chemnitz, Deutschland

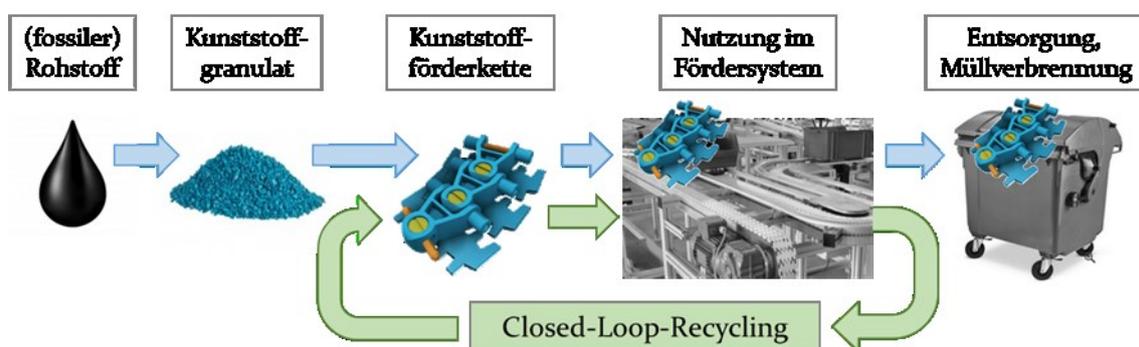
Abbildung 1: Klassischer Lebenszyklus von Kunststoffketten (blau) sowie durch Recycling geschlossener Materialkreislauf (grün) [1]

Der thermoplastische Kunststoff Polyoxymethylen (POM) wird sehr häufig als Material für Kunststoffketten in Stetigförderanlagen eingesetzt. Eine Wiederverwendung dieses Kunststoffes findet aktuell lediglich auf Basis von Pre-Consumer-Abfällen statt. Dabei werden die beim Spritzgussprozess anfallenden Verschnitte (z. B. Angüsse, Ausschussteile oder Ähnliches) granuliert bzw. gemahlen und dem Neumaterial im folgenden Spritzgussprozess anteilig zugegeben. Im Anschluss an die Nutzungsphase werden die Förderketten bislang im Restmüll entsorgt. Ein geschlossener Materialkreislauf (siehe Abbildung 1) von Post-Consumer-Abfällen ist gegenwärtig nicht Stand der Technik.

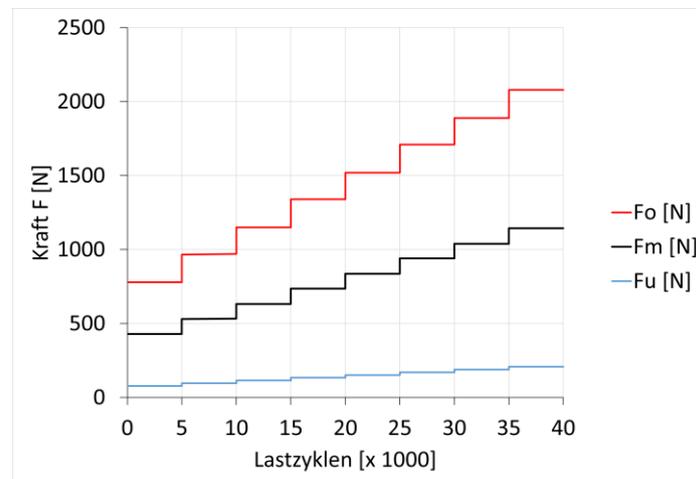
Abbildung 2: Kraftverlauf über den Lastzyklen im Laststeigerungsversuch (F_o – Oberkraft, F_m – Mittelkraft, F_u – Unterkraft)

Die Prüfkraft wurde beginnend mit 30% der in den Zugversuchen ermittelten Maximalkraft (entspricht ca. 2600 N der Varianten V2 bis V4) in 8 Stufen auf 80% der Maximalkraft gesteigert. Für jede Laststufe wurde eine Schwingspielzahl von 5000 bei einer Frequenz von 3 Hz definiert. Das Verhältnis von Unter- zu Oberkraft betrug $R = 0,1$. Abbildung 2 gibt den Verlauf der Prüfkraft über den Lastzyklen im Laststeigerungsversuch wieder.

Abbildung 11 zeigt die ertragbaren Schwingenspielzahlen der Varianten V1 bis V4 im Laststeigerungsversuch bis zum Bruch der Probekörper. Vergleicht man diese mit dem Kraftverlauf über den Lastzyklen aus Abbildung 2, so wird deutlich, dass alle Proben der Variante V1 in der 7. Laststufe gebrochen sind, währenddessen die Proben der Varianten V2 bis V4 in der 8. Laststufe brachen. Da die Hysteresemessungen im Anschluss an jede Laststufe durchgeführt wurden, kann eine Auswertung der relevanten Kennwerte bei Variante V1 nur bis Laststufe 6 erfolgen. Bei den Varianten V2 bis V4 erfolgte diese bis Laststufe 7 (vgl. Abbildung 12a-d). Dass die Proben der Variante V1 bei einer geringeren Last bzw. einer geringeren Schwingenspielzahl brechen als die der anderen Varianten, deckt sich mit den Ergebnissen des Zugversuchs. Hier wurde bei V1 die geringste Zugfestigkeit aller Varianten ermittelt (siehe Abbildung 9b sowie Tabelle 3).

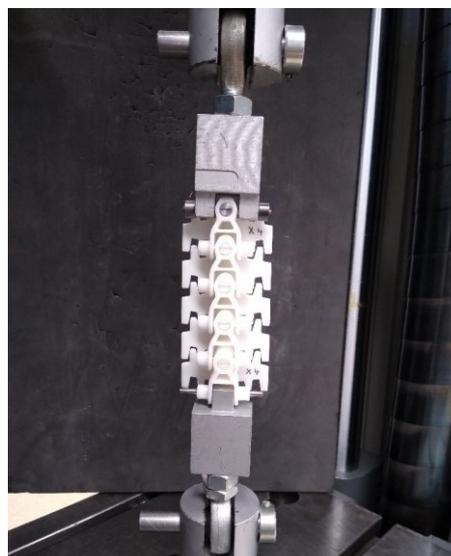
Abbildung 3: Versuchsaufbau zum Zugversuch an Kettenabschnitten

Zu diesem Zweck wurden zunächst Zugversuche an einem Teil der gefertigten Kettenabschnitte in Anlehnung an DIN EN ISO 527 durchgeführt. Der dabei gewählte Versuchsaufbau ist in Abbildung 3 dargestellt. Pro Einzelversuch wurden jeweils fünf Kettenglieder zu einem Kettenabschnitt montiert. An der oberen Einspannung wurde der Polyamid-Gelenkpin durch eine Stahlvariante ersetzt, um Brüchen an dieser Stelle entgegenzuwirken. Die Durchführung der Versuche erfolgte bei 23°C und 50% rel. Luftfeuchte. Die Proben wurden mit einer Prüfgeschwindigkeit von 10 mm/min gezogen, wobei der Traversenweg ab einer Kraft von 50 N erfasst wurde. Je Materialvariante wurden zehn Einzelmessungen durchgeführt.

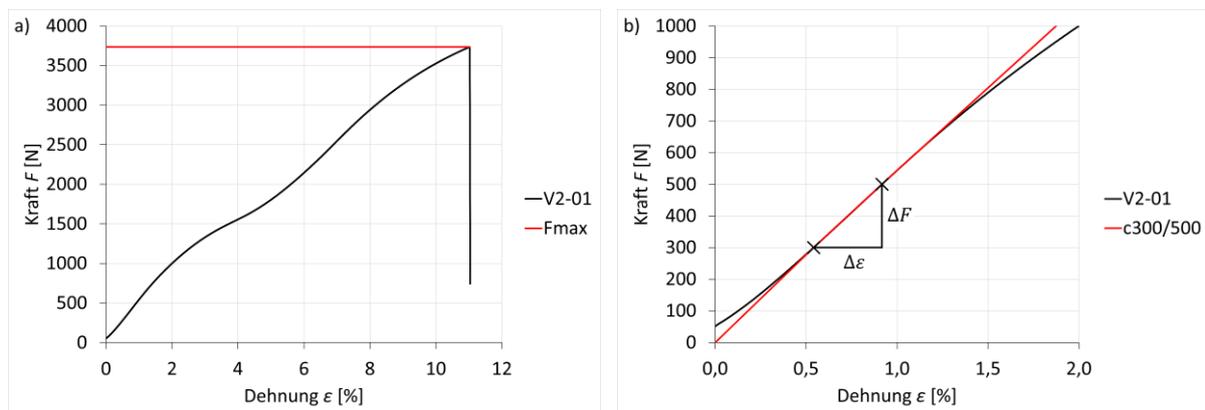
Abbildung 4: Auswertung Kettenzugversuch a) Kraft-Dehnungs-Diagramm der Probe V2-01 und b) Arbeitsbereich der Kette zur Erläuterung der Ermittlung der Steifigkeit

Für den Vergleich der Kettenvarianten unter Zugbelastung wurden sowohl die Maximal- bzw. Bruchkraft F_{max} (siehe Abbildung 4a) als auch die Steifigkeit der Kette im Arbeitsbereich $c_{300/500}$ (Abbildung 4b) ermittelt. Als Stützstellen zur Berechnung der Steifigkeit wurden die jeweiligen Dehnungen ε_{300} und ε_{500} bei einer Zugkraft von $F = 300\text{ N}$ bzw. 500 N herangezogen. Die anschließende Berechnung erfolgte nach Gleichung (1).

$$c_{300/500} = \frac{\Delta F}{\Delta \varepsilon} = \frac{500\text{ N} - 300\text{ N}}{\varepsilon_{500} - \varepsilon_{300}} \quad (1)$$

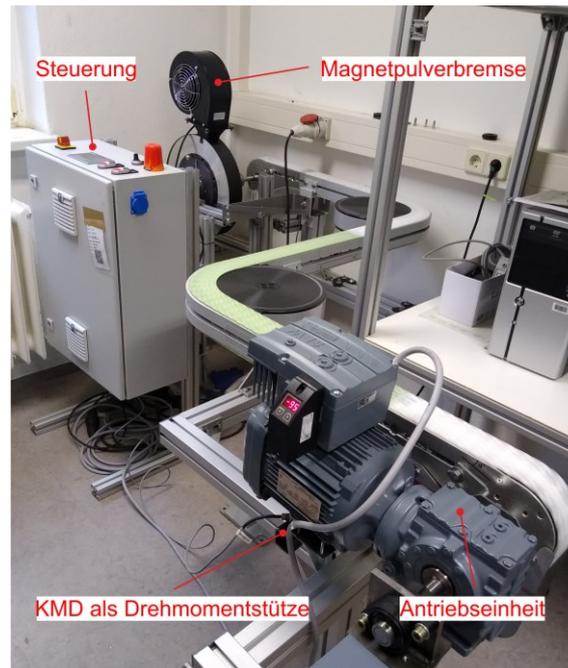
Abbildung 5: Versuchsförderer für Langzeitversuche

Um die Belastungen im realen Einsatz zu simulieren, wurden die übrigen Kettenabschnitte zu einer Gesamtkette montiert und in einem Versuchsförderer einem Langzeitversuch unterzogen (siehe Abbildung 5). Der Lasteintrag erfolgte durch eine Magnetpulverbremse an der Umlenkung. Geregelt wurde diese durch eine Kraftmessdose (KMD), welche gleichzeitig die Drehmomentstütze der Antriebseinheit darstellt. Mit Hilfe der Steuerung konnte so eine nahezu konstante Kettenzugkraft am Antrieb eingestellt werden. Die eingestellte Fördergeschwindigkeit betrug $v = 0,5\text{ m/s}$ bei einer Kettenzugkraft am Antrieb von $F = 500\text{ N}$. Im Anschluss wurden erneut Zugversuche an den gelaufenen Kettenabschnitten mit den oben beschriebenen Parametern durchgeführt.

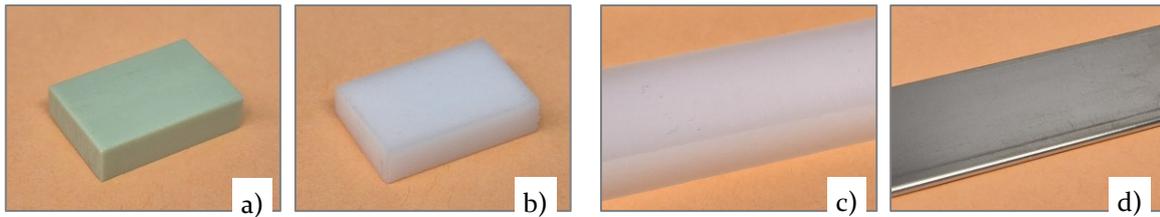
Abbildung 6: Probestkörper für die Modellversuche; Oberproben a) V1, V2 und V4 mit grünem Farbbatch, b) V3 ohne Farbbatch sowie Unterproben aus c) PE-UHMW und d) Edelstahl 1.4310

Bei den tribologischen Untersuchungen wurden zunächst Modellversuche durchgeführt. Dabei wurden die POM-Oberproben mit einer Grundfläche von 10 x 15 mm aus Zugstäben geschnitten, die Oberfläche plangeschliffen und mit 500er Schleifpapier geglättet (Abbildung 6a und b). Als Unterproben fungierten Gleitstreifen 25 x 180 mm

- aus unmodifiziertem PE-UHMW (Röchling, Polystone M natur) mit gefräster Oberfläche (Abbildung 6d) sowie
- aus Edelstahl 1.4310, Rauheit $R_z = 1,4 \mu\text{m}$ bzw. $R_a = 0,19 \mu\text{m}$ (Abbildung 6e).

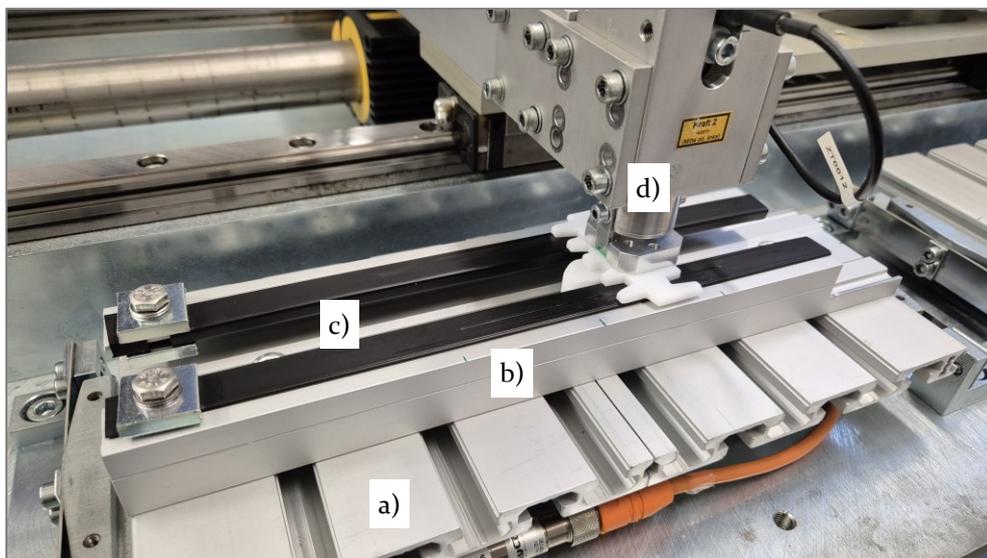
Abbildung 7: Versuchsaufbau der tribologischen Bauteilversuche; a) Messtisch, b) beschnittenes Aluminium-Führungsprofil eines Kettenförderers, c) Gleitprofile aus Kunststoff (hier PE-HD), d) bewegte Probenaufnahme mit individuellem Kettenglied (Oberprobe)

Im zweiten Schritt erfolgten die Messungen praxisnah mit gespritzten Kettengliedern aus den POM-Varianten V2, V3 und V4, welche oszillatorisch 100 mm über den Ausschnitt eines realen Förderprofils bewegt wurden (Abbildung 7).

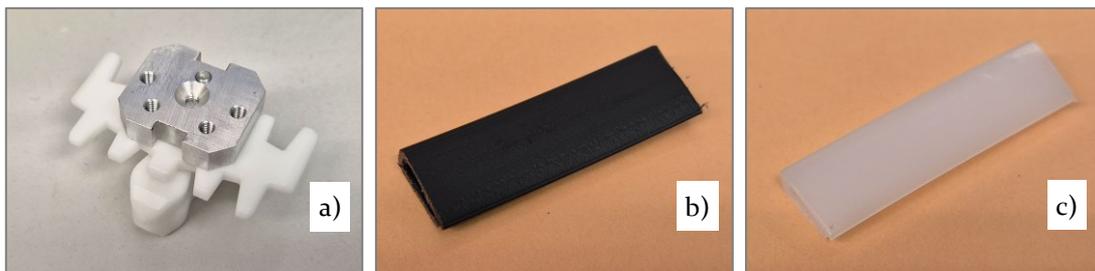
Abbildung 8: Probekörper für die Bauteilversuche; a) Oberprobe Kettenglied, b) Gleitprofil aus antistatischem PE-HD, c) Profil aus gleitmodifiziertem PE-UHMW

- antistatisch ausgerüstetem PE-HD (schwarz), (Abbildung 8b) sowie
- gleitmodifiziertem PE-UHMW (weiß) (Abbildung 8c).

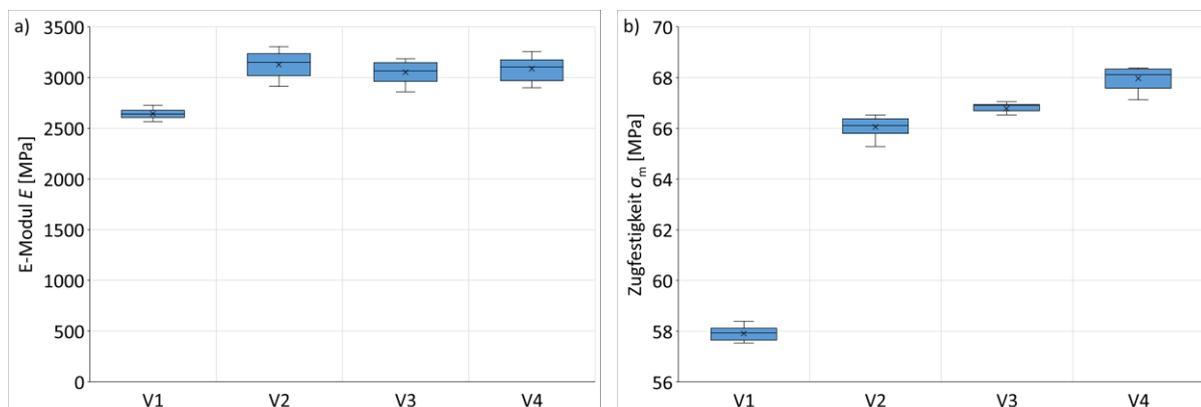
Abbildung 9: Ausgewählte Ergebnisse des Zugversuchs an Schulterstäben als Boxplot-Diagramm, a) E-Modul E und b) Zugfestigkeit σ_m

Zum Vergleich der Varianten sind in Abbildung 9 der E-Modul E sowie die Zugfestigkeit σ_m als Boxplot-Diagramm dargestellt. Des Weiteren enthält Tabelle 3 eine Übersicht zu den Mittelwerten MW , der Standardabweichung s sowie des Variationskoeffizienten V der in den Diagrammen dargestellten mechanischen Eigenschaften.

Prinzipiell ist in den beiden Diagrammen die gleiche Tendenz zu erkennen. Die Variante V1, welche zu 50% aus POM-C besteht, weist gegenüber den anderen Varianten geringere mechanische Kennwerte auf. Bezogen auf den E-Modul lässt sich aufgrund der Streuung der Einzelversuche kein Unterschied zwischen den Varianten mit (V2 und V4) und ohne (V3) Anteilen von gebrauchten Ketten erkennen. Bezogen auf die Zugfestigkeit fallen die Unterschiede zwischen V2 bis V4 aufgrund der geringeren Streuungen größer aus, generell liegen die ermittelten Kennwerte jedoch auf einem ähnlichen Niveau, währenddessen bei Variante V1 ein deutlicher Abfall zu erkennen ist.

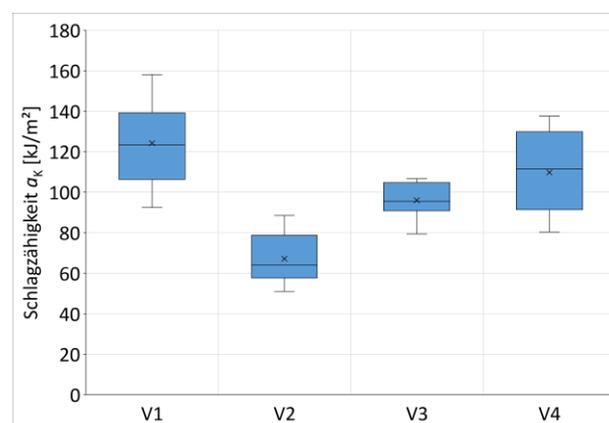
Abbildung 10: Schlagzähigkeit a_K der Varianten V1 bis V4 als Boxplot-Diagramm

In Abbildung 10 ist die ermittelte Schlagzähigkeit a_K als Boxplot-Diagramm vergleichend dargestellt. Des Weiteren enthält Tabelle 4 eine Übersicht zum Mittelwert, der Standardabweichung sowie des Variationskoeffizienten der geprüften Varianten.

Die Variationskoeffizienten liegen in einem Bereich von 9,21% bis 19,17% (vgl. Tabelle 4). Aufgrund dieser großen Streuung lassen sich nur sehr schwer Unterschiede zwischen den Varianten detektieren. Betrachtet man nur die Mittelwerte, so wird deutlich, dass Variante V1 mit $124,3 \text{ kJ/m}^2$ eine fast doppelt so hohe Schlagzähigkeit besitzt wie Variante V2 mit $67,2 \text{ kJ/m}^2$. Der Unterschied im Mittelwert der Varianten V3 und V4 beträgt zwar $13,8 \text{ kJ/m}^2$, aufgrund der großen Streuung der Einzelmesswerte bei Variante V4 wird jedoch von einem ähnlichen Absorptionsvermögen wie bei Variante V3 ausgegangen.

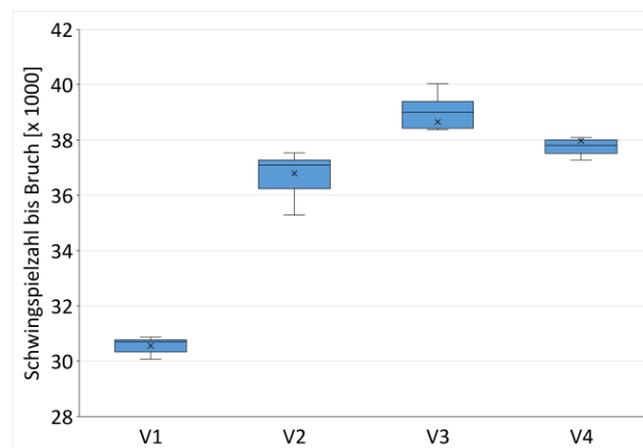
Abbildung 11: Ertragbare Schwingenspielzahlen im Laststeigerungsversuch bis zum Bruch der Probekörper

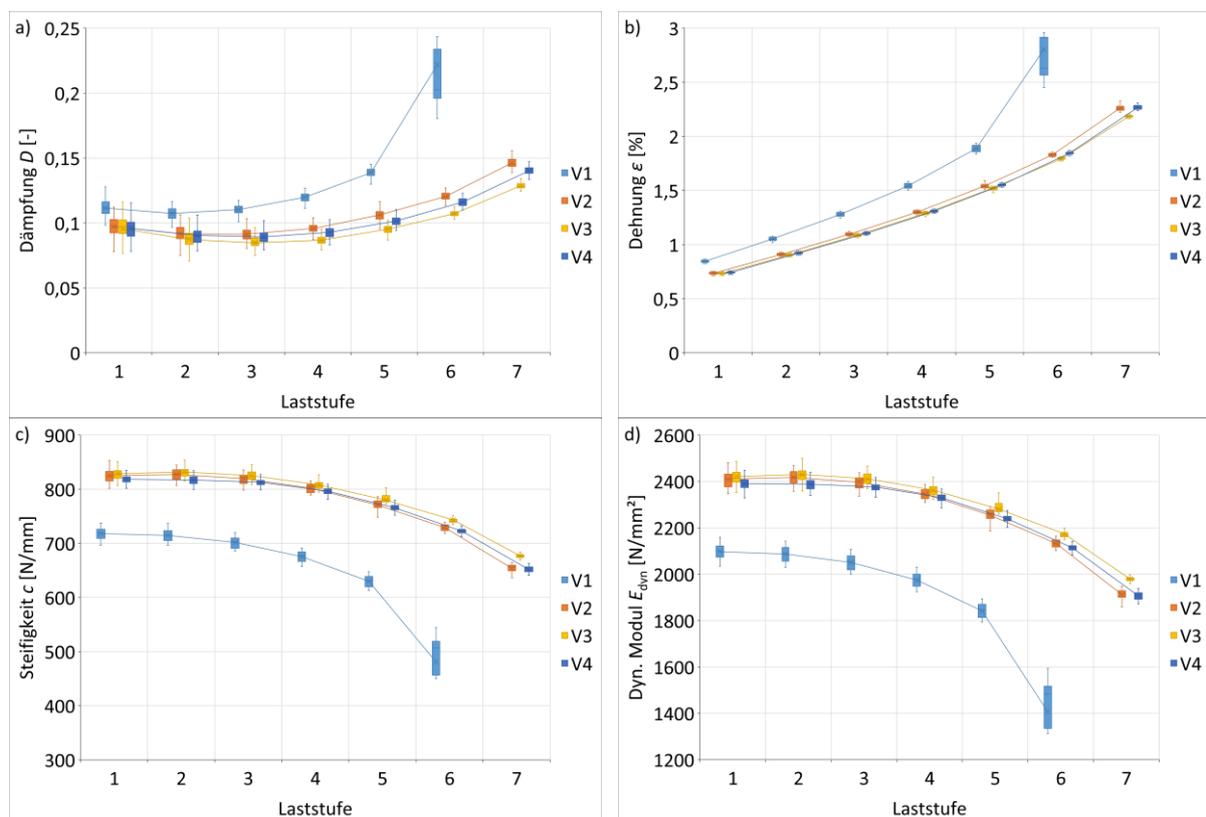
Abbildung 12: Ergebnisse der Hystereseversuche a) Dämpfung D , b) Dehnung ε , c) Steifigkeit c und d) dynamischer Modul E_{dyn}

In Abbildung 12 sind die berechneten Kennwerte zu jeder Laststufe des Hysteresisverfahrens dargestellt. Variante V1 weist bei allen vier Kennwerten im Gegensatz zu den Varianten V2 bis V4 ein anderes Verhalten auf. Aus Abbildung 12a wird deutlich, dass der Umkehrpunkt beim Dämpfungsverhalten in Laststufe 2 zu liegen scheint, währenddessen dieser bei den Varianten V2 bis V4 in Laststufe 3 zu erkennen ist. Des Weiteren knickt die Kennlinie beim Übergang von Stufe 5 zu 6 sehr stark ab. Das Verhalten der Dehnung über den Laststufen ist ähnlich dem der Dämpfung (siehe Abbildung 12b). Auch hierbei knickt die Mittelwertlinie der Variante V1 beim Übergang von Stufe 5 zu 6 stark ab, währenddessen bei den Varianten V2 bis V4 eine größere Veränderung zwischen den Laststufen 6 und 7 zu verzeichnen ist. Die Steifigkeit

(Abbildung 12c) als auch der dynamische Modul (Abbildung 12d) der Varianten V2 bis V4 besitzen in den ersten drei Laststufen ein ähnliches Niveau, welches mit Laststufe 4 zu sinken beginnt. Bei Variante V1 ist dieses schon bei Laststufe 3 zu erkennen, wobei sich, in Analogie zur Dämpfung und Dehnung, die Kennwerte beim Übergang von Laststufe 5 zu 6 stark verringern. Die Unterschiede zwischen den Varianten V2 bis V4 sind über alle Kennwerte und Laststufen nur sehr geringfügig ausgeprägt. Da das Rezyklatmaterial (V2 und V4) im Vergleich zur Neuware (V3) ein sehr ähnliches Verhalten über alle Kennwerte und Laststufen aufweist, kann davon ausgegangen werden, dass bei einer dynamischen Zugschwellbelastung im Einsatz keine Unterschiede zu erwarten sind.

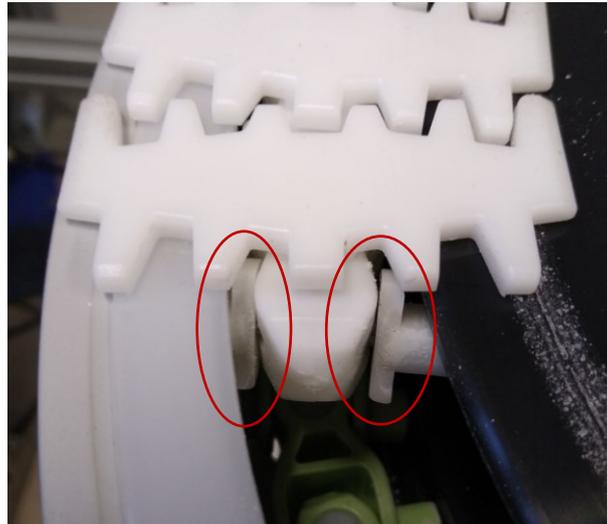
Abbildung 13: Gebrochenes Kettenglied der Variante V3 im Versuchsförderer

Nach ca. 1.430 h bzw. 433.000 Umläufen der verschiedenen Kettenabschnitte brach ein Kettenglied der Variante V3. Der Bruch ereignete sich beim Einlaufen in das Bogenrad vor der Antriebsstation im Obertrum des Förderers (siehe Abbildung 13). Gut zu erkennen sind die abgebrochenen Flügel des Kettengrundkörpers, welche über Durchgangslöcher mit dem Stahlbolzen des nächsten Kettengliedes verbunden sind.

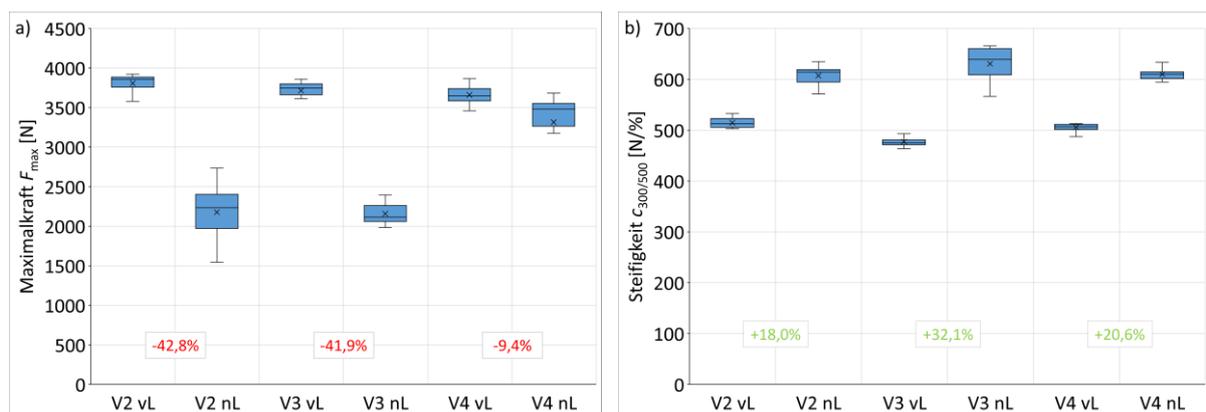
Abbildung 14: Vergleich der a) Maximalkraft F_{max} und b) der Steifigkeit $c_{300/500}$ vor (vL) und nach (nL) dem Langzeitversuch

Abbildung 14 zeigt die Veränderungen der Maximalkraft sowie der Steifigkeit, welche sich durch die Belastungen im Versuchsförderer ergeben haben. Eine Übersicht der Ergebnisse ist in Tabelle 5 enthalten.

Die nicht gelaufenen Kettenabschnitte weisen sowohl hinsichtlich ihrer Bruchkraft als auch der Steifigkeit nur sehr geringfügige Unterschiede auf. Nach dem Langzeitversuch sinkt die Bruchkraft aller Varianten ab, wobei Variante V2 und V3 eine nahezu identische prozentuale Differenz aufweisen, währenddessen diese bei Variante V4 mit minus 9,4% wesentlich geringer ausfällt. Hinsichtlich der Steifigkeit ist ein Anstieg nach dem Langzeitversuch auf ein ähnliches Niveau bei allen Varianten zu erkennen. Die

Veränderungen liegen dabei in einem Bereich von + 18,0% bis + 32,1%. Die ermittelten Differenzen beziehen sich auf die arithmetischen Mittelwerte der Einzelmessungen.

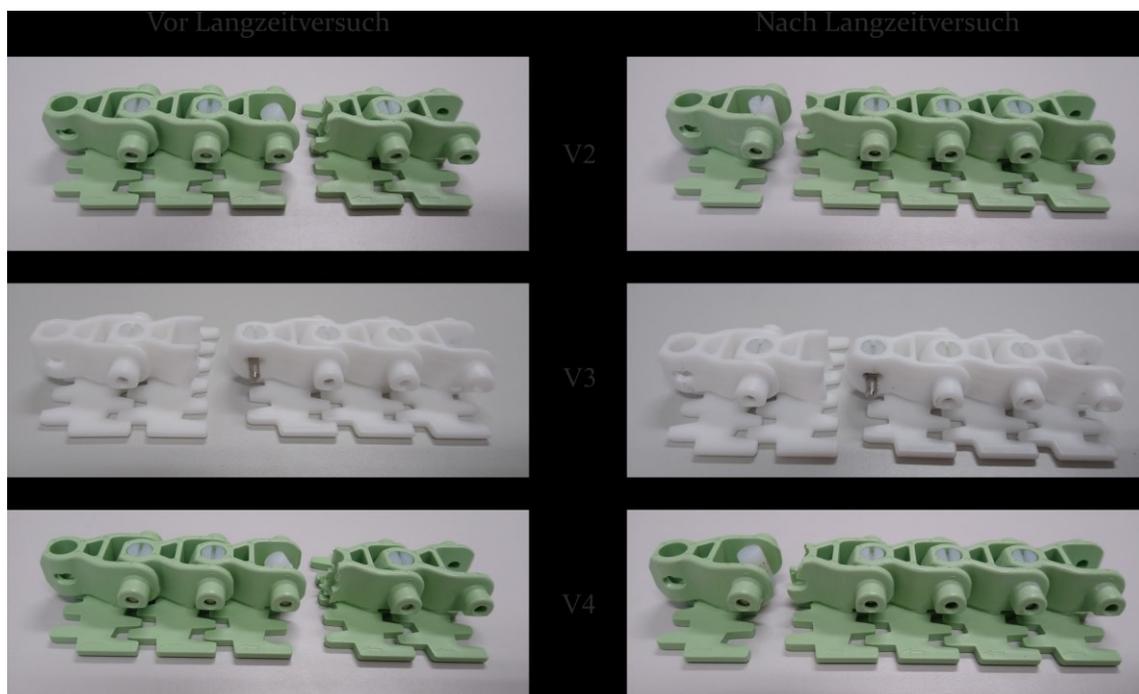
Abbildung 15: Kettenbruchbilder vor und nach dem Langzeitversuch

Abbildung 15 zeigt einen Vergleich der Bruchbilder der Ketten im Zugversuch im nicht gelaufenen Zustand (vor Langzeitversuch) sowie nach dem Langzeitversuch. Die Mehrzahl der Kettenabschnitte der Variante V3 brach, in Analogie zum Versuch im Förderer (vgl. Abbildung 13), an den Flügeln des Kettengrundkörpers, wobei keine wesentlichen Unterschiede zwischen dem nicht gelaufenen Zustand und nach dem Betrieb im Förderer erkennbar sind. Ebenso keine Unterschiede im Bruchbild vor und nach dem Langzeitversuch sind bei Variante V2 und V4 zu erkennen, wobei diese Kettenabschnitte am häufigsten an der Einfassung des Polyamid-Gelenkpins im Bereich des Kettengrundkörpers brachen.

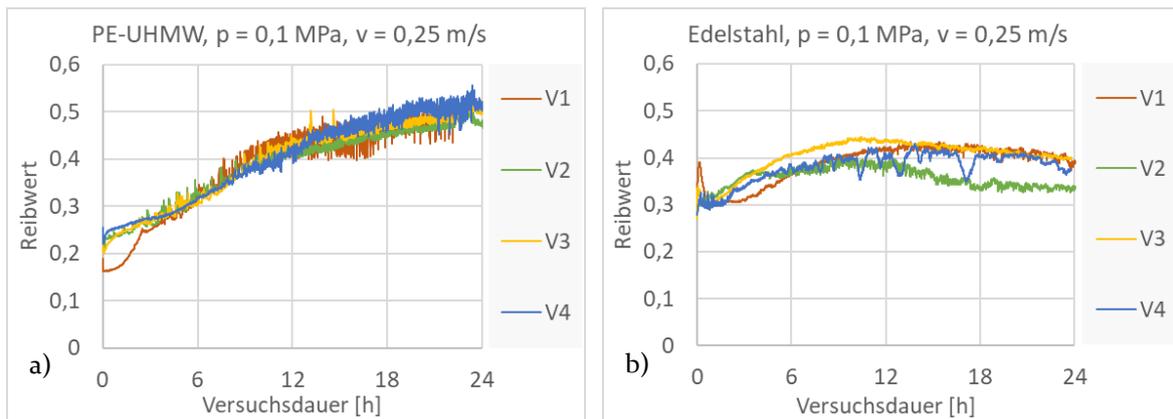
Abbildung 16: Charakteristische Reibwertverläufe der POM-Varianten a) gegen PE-UHMW und b) gegen Edelstahl über jeweils 24 h Belastungsdauer

Die Reibwertverläufe der POM-Proben gegen Gleitschienen aus PE-UHMW und Edelstahl über 24 Stunden bzw. ca. 22 km Laufstrecke sind in Abbildung 16 dargestellt. Zunächst ist dabei festzustellen, dass sich das generelle Einlaufverhalten in Abhängigkeit vom Gleitschienenmaterial unterscheidet. Bei PE-UHMW ist, beginnend bei $\mu \approx 0,2...0,25$, ein stetiger und deutlicher Anstieg der Reibwerte zu beobachten (Abbildung 16a). Auch nach 24 Stunden Betriebsdauer ist noch kein stationärer Verlauf erkennbar, sodass davon ausgegangen werden muss, dass die bis dahin erreichten Reibwerte von $\mu \approx 0,45...0,55$ bei längerer Belastung weiter ansteigen. Im Gegensatz dazu scheint sich gegen Edelstahl wesentlich eher ein stationärer Reibwertverlauf einzustellen (Abbildung 16b). Wahrscheinlich bildet das in den untersuchten POM-Varianten enthaltene Gleitadditive PTFE einen relativ stabilen Schmierfilm, durch den sich die Reibwerte schnell auf einem Niveau von $\mu \approx 0,35...0,45$ einpegeln.

Innerhalb der untersuchten POM-Varianten sind dabei sowohl gegen PE-UHMW als auch gegen Edelstahl keine signifikanten Unterschiede zu erkennen, da sich alle Reibwertkurven in einem sehr engen Band bewegen.

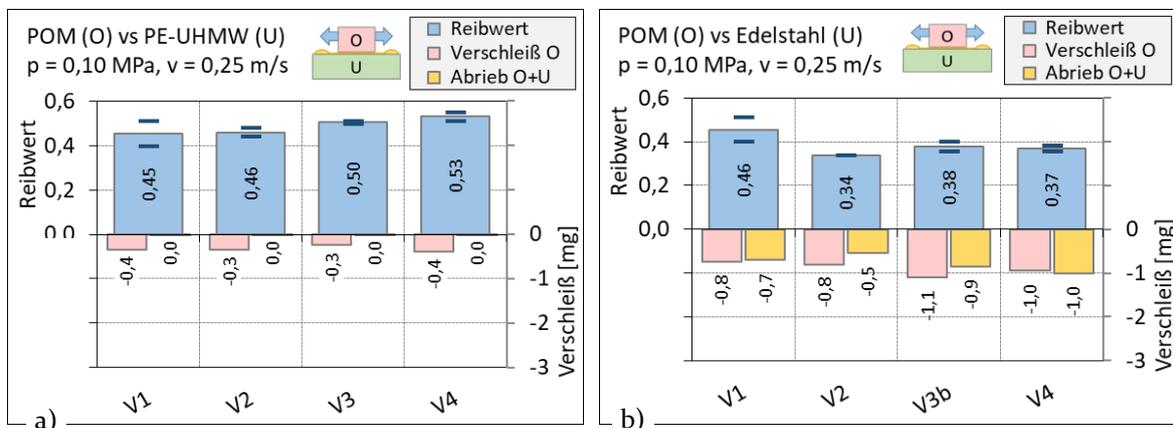
Abbildung 17: Reibwerte und Verschleiß der POM-Varianten nach 24 Stunden Versuchsdauer gegen a) PE-UHMW und b) Edelstahl (Mittelwerte aus jeweils 2-3 Versuchen)

In Abbildung 17 sind den Reibwerten die Verschleißwerte nach 24 Stunden gegenübergestellt. Auch hier kann gezeigt werden, dass sich unter Berücksichtigung der Schwankungen innerhalb mehrerer, gleich belasteter Tests die POM-Varianten kaum voneinander unterscheiden. Die POM-Oberproben zeigten einen Gewichtsverlust von deutlich unterhalb 1 mg, Abriebpulver trat bei keinem der Versuche auf. An Ober- und Unterprobe war lediglich eine leichte Glättung der Kontaktflächen erkennbar (Abbildung 18a). Bei Edelstahl wurde dagegen abrasiver Verschleiß von ca. 1 mg gemessen, der Abrieb war an den Umkehrpunkten der oszillierenden Bewegung deutlich erkennbar, vgl. Abbildung 18b.

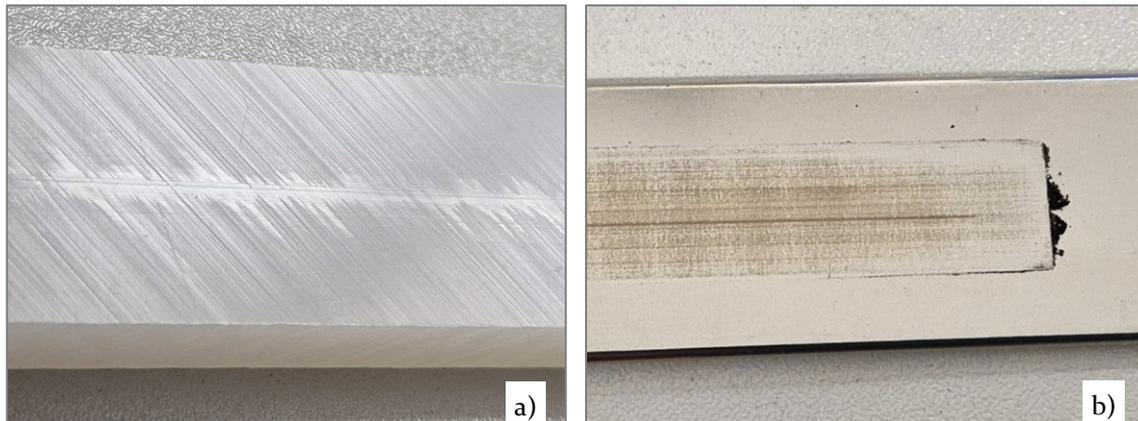
Abbildung 18: Charakteristische Oberflächen der Gleitschienen aus a) PE-UHMW und b) Edelstahl nach 24 Stunden Belastungsdauer gegen die untersuchten POM-Varianten

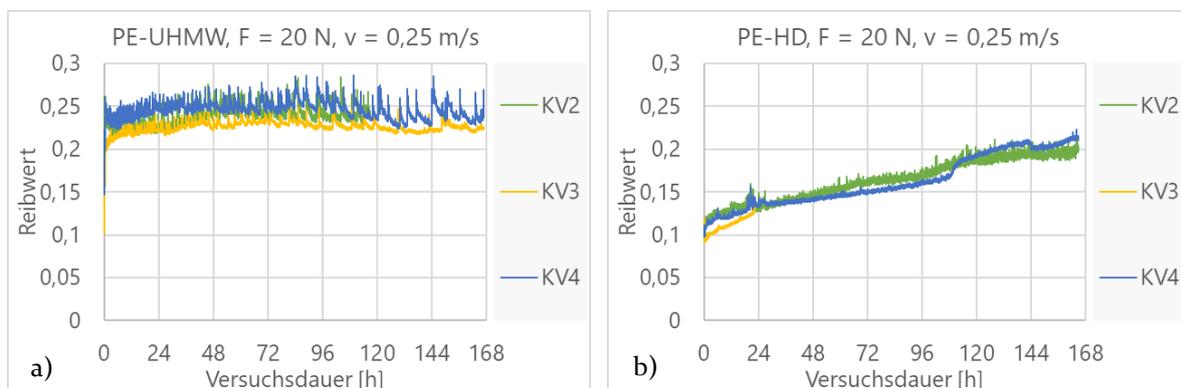
Abbildung 19: Charakteristische Reibwertverläufe der Kettenglieder aus den POM-Varianten gegen Gleitprofile aus a) PE-UHMW und b) PE-HD über jeweils 168 h Belastungsdauer (V3 vs. PE-HD nur 24 h)

Die Reibwertverläufe in Abbildung 19 verdeutlichen das grundsätzlich unterschiedliche Einlaufverhalten der Gleitprofile bei 20 N Normalbelastung. Während sich mit dem

Profil PE-UHMW sehr schnell relativ stabile Reibverhältnisse um $\mu \approx 0,25$ einstellen, erhöhen sich die Reibwerte mit PE-HD von $\mu \approx 0,1$ zu Versuchsbeginn kontinuierlich auf $\mu \approx 0,20$ am Versuchsende und steigen voraussichtlich auch nach 168 h weiter leicht an. Innerhalb der POM-Materialvarianten können auch hier keine klaren Unterschiede festgestellt werden.

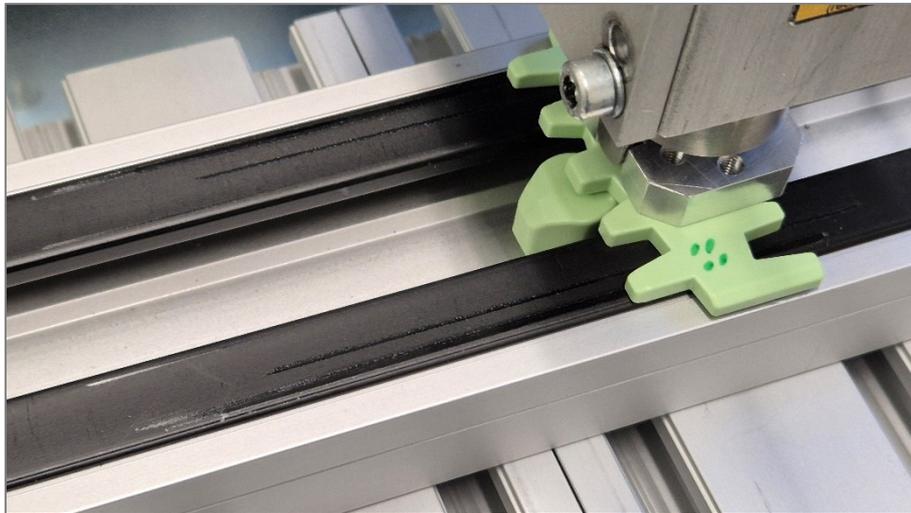
Abbildung 20: Glättungsspuren am Gleitprofil aus PE-HD nach 168 h Versuchsdauer mit Kettenglied V4

Verschleiß äußerte sich grundsätzlich durch eine oberflächliche Glättung der Gleitprofile ähnlich Abbildung 20. Die Spuren zeigen, dass die Kettenglieder in der Realität entsprechend einer mehr oder weniger vorhandenen Krümmung der extrudierten Gleitprofile nur teilweise aufliegen. Die Glättung fiel bei PE-HD subjektiv etwas stärker aus als bei PE-UHMW, Abriebpartikel konnten jedoch in keinem der Versuche festgestellt werden. An den Kettengliedern wurden in der Kontaktzone keinerlei Verschleiß- oder Glättungsspuren festgestellt.
